## Reparatur eines engen GFK-Rumpfes

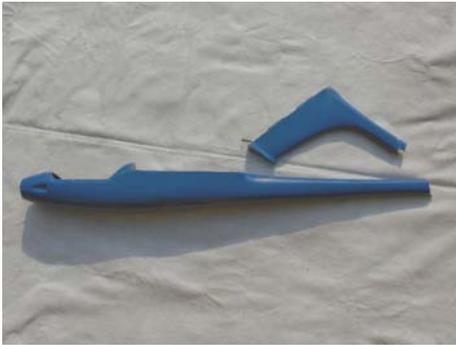
So kann es aussehen, wenn ein laut Beschreibung "sehr leichter GFK-Rumpf" aus ca. 5 Metern Höhe geerdet wird.

Mein geliebter Mefisto ist einem Pilotenfehler zum Opfer gefallen. Da die Schäden bis auf den Bruch des Rumpfes aber nur minimal waren, sollte eine Reparatur erfolgen. Ein einfaches "Bewickeln" von außen kam auf Grund ästhetischer Bedenken nicht in Frage. Eine Reparatur an der recht engen Bruchstelle hätte aber den Einsatz endoskopischer Gerätschaften erfordert. Das Blättern in alten Modellbauzeitschriften brachte zwar etliche Reparaturmethoden zum Vorschein, keine schien mir aber wirklich geeignet zu sein, da in der Bruchzone ca. zwei Zentimeter des Rumpfes total zerstört waren und nicht mehr fixiert oder zusammengepuzzelt werden konnten.

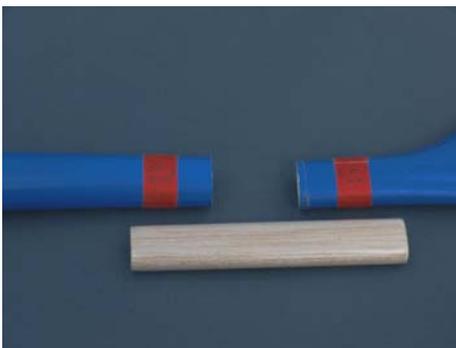
Zuerst werden an beiden Rumpfteilen Markierungen angebracht, um beim späteren Verbinden der Teile die ursprüngliche Rumpflänge wieder zu erreichen. Anschließend die Bruchstellen von losen Teilen befreien und die Ränder begradigen. Die im Rumpf verlaufenden Bowdenzüge müssen komplett entfernt werden, was in meinem Fall aber wegen vorhandener Knickstellen sowieso erforderlich war.

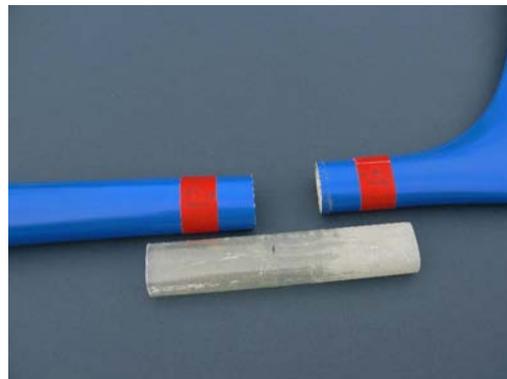
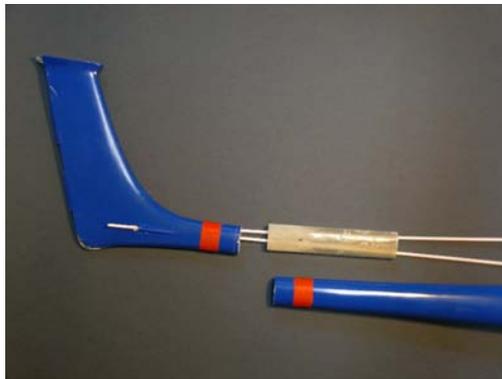
Wenn das Laminat ausreichend durchgehärtet ist, muss der Kern von der Hülse getrennt werden.

Mir ist das trotz Folie nicht zerstörungsfrei gelungen, ich habe die Bohrmaschine bemüht und den Balsakern heraus gebohrt.

Nach dem Ablängen hat man eine passgenaue Verbindungshülse für die weiteren Reparaturarbeiten.

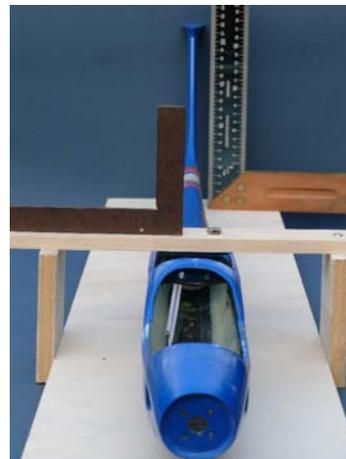
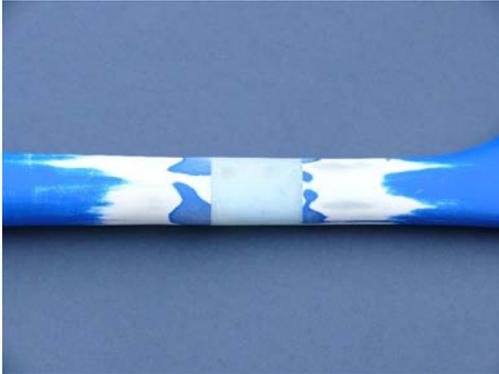
Jetzt ist der richtige Zeitpunkt zum Einkleben und Anschließen der neuen Bowdenzüge im hinteren Rumpfstück, danach geht es an das Verbinden der beiden Rumpfteile. Ich habe die Hülse zuerst mit dem Rumpfeende verklebt, um das endgültige Verbinden der Rumpfstücke zu erleichtern. Wer mutig ist, kann beide Klebestellen in einem Arbeitsgang erledigen.

Auf jeden Fall sollte eine Helling oder eine sonstige "Richtbank" zum genauen Ausrichten der Teile verwendet werden, sonst ist der Kunstflug gleich mit eingebaut!

Geklebt wird mit möglichst gut eingedicktem Harz um Passungengenauigkeiten zu überbrücken. Nur wer Nerven hat, sollte 5 Minuten Epoxy verwenden.

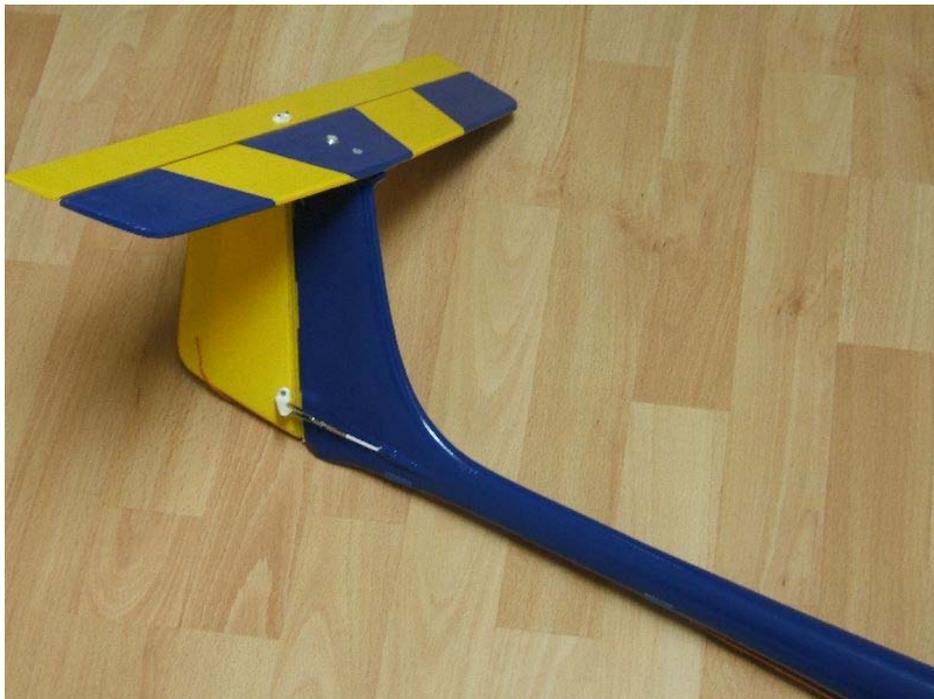
Nach dem Aushärten muss die an der Reparaturstelle noch fehlende Rumpfwand mit Gewebe oder Spachtelmasse ersetzt werden und nach dem unvermeidlichen Schleifen und Spachteln kann die Neulackierung des Rumpfes erfolgen.

Das Ergebnis der Mühen ist ein makelloser Rumpf, der in meinem Fall nur ca. 25 Gramm schwerer geworden ist. Die Reparaturstelle ist unsichtbar und um ein Vielfaches stabiler als vorher.
